I – GENERALITES CHANTIER

II – OBSERVATIONS

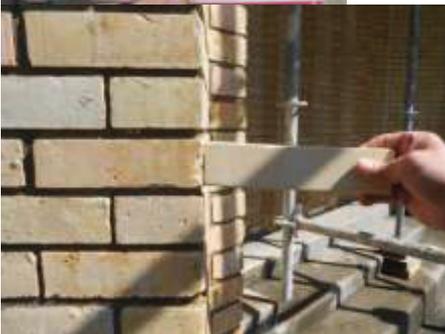
jaune (terre dorée)

1. Joint au CR 5 une simulation de couleur sur les surfaces en béton de la croix, du chaînage et menuiserie aluminium. Nous proposons de traiter la croix en blanc (nuancier La Seigneurie référence ASPEN SE 1001), les surfaces béton ton sable-brique (BEIGE GABBROS SE 1235) et les meneaux de la menuiserie aluminium en gris anthracite, RAL 7016.
2. Remis le 08/04 des photos montage couleur de la tour pour avis : couleur de l'imposte vitrée du tympan, maquillage du médaillon en brique et pavés.
3. Nouveaux échantillons de briques présentés ce jour : confirmer le choix au prochain rendez-vous de chantier.

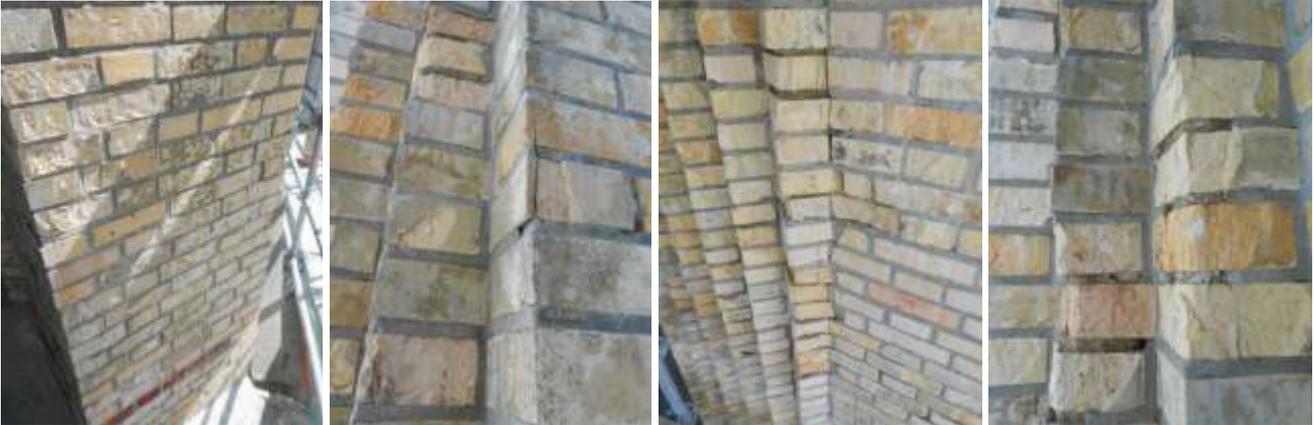
1. En coordination avec le couvreur, réaliser diverses ouvertures dans les panneaux béton pour la ventilation de la charpente bois et zinc. **RAPPEL 2** créer un trou d'homme à la base de la flèche pour accéder à la plateforme et dégager l'avaloir de la descente : pour le 15/04. Etudier la découpe de la dalle pour la création de la trappe de visite.
2. **RAPPEL 3 et URGENT** nombre d'éléments de l'échafaudage ne permettent toujours pas de mettre en œuvre, ni la charpente, ni les tuyaux d'évacuation des gargouilles. Nous avons demandé la présence de votre échafauteur ce jour, malheureusement abonné absent. Faire le point d'urgence avec le couvreur cette semaine pour faire déplacer des éléments. Pour mémoire, la charpente et le zinc représente une épaisseur de 9 cm environ.
3. Briques façade ouest : gros travail de purge, reprise, réparation, reconstitution des joints.

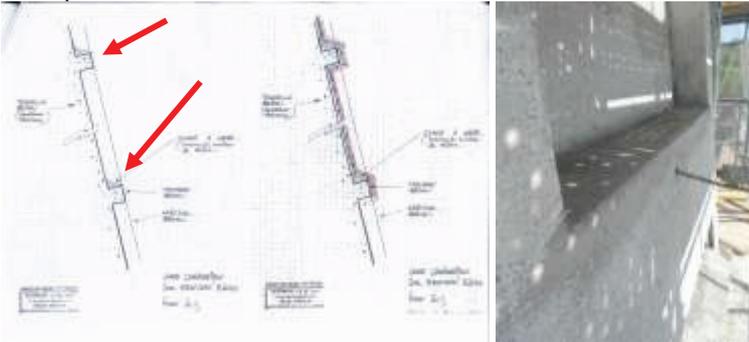
4. Vu le 08/04 les recharges sur les traverses inclinées : **RAPPEL** augmenter la pente, respecter mon dessin. Plus il y a de pente, meilleure est l'écoulement et moindre est la remontée par capillarité sous la pression du vent...

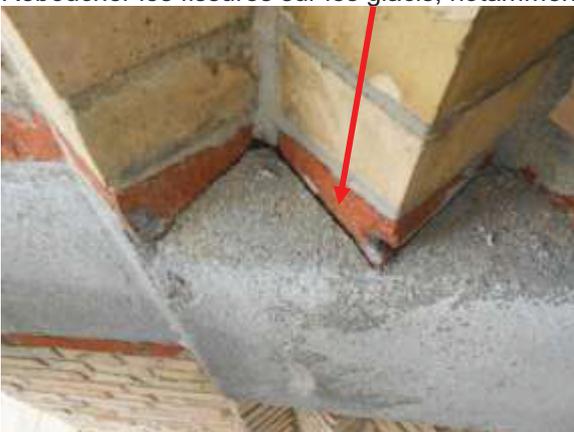
4. **RAPPEL**, suite à la visite de Mme Seguin le 08/04, chargé d'affaires de La Seigneurie, remettre la préconisation et les fiches techniques des peintures et peinture étanche pour le 15/04. Teinte ravalement peinture support béton : vu ce jour avec le nuancier, la croix Seigneurie référence ASPEN SE 1001, les surfaces béton ton sable-brique (BEIGE GABBROS SE 1235) et les meneaux de la menuiserie aluminium en gris anthracite, RAL 7016, voir simulation jointe au CR 5. Les essais de teinte se feront nécessairement sur au moins 1 m².
5. Sur les pinacles écrêtés, passiver les fers.
6. Reboucher les fissures sur les glacis, notamment façade ouest.

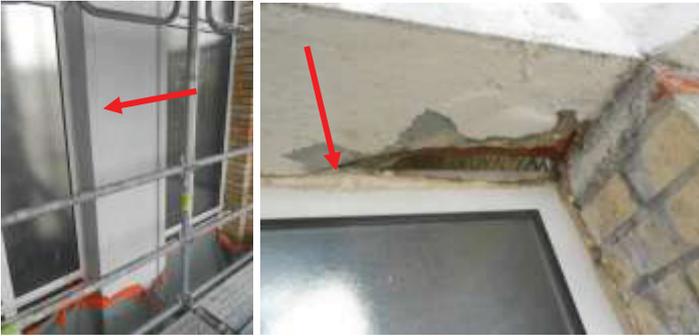
7. Parfaire les purges sur croix façade est et ouest.

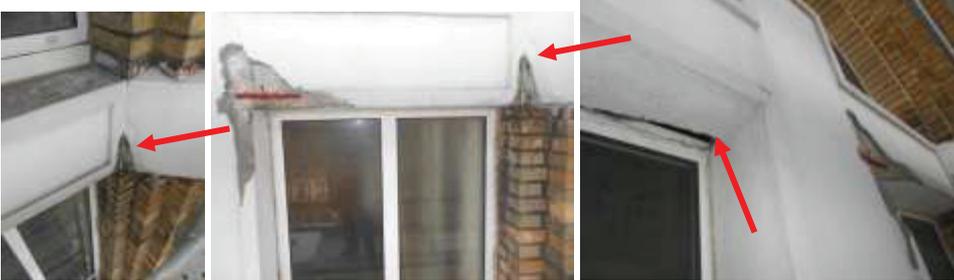
8. traces de suintement d'eau face nord : vu le 25/03, défaut de contrepenne vraisemblable, réaliser une charge de mortier pour réaliser un renvoi d'eau compris relevé de la peinture étanche. Bien traiter la sous face du bras.

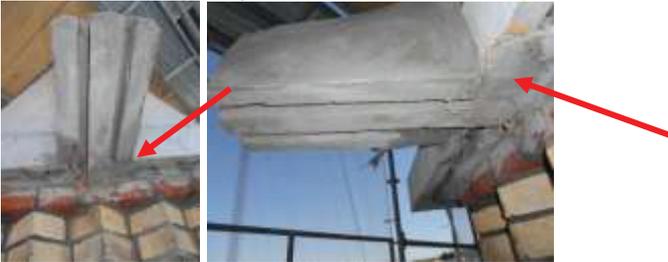
9. Gargouille de la flèche : **RAPPEL 2**, bien reconstituer la goutte d'eau, réaliser une finition parfaite, l'ouvrage visible depuis le bas sera peint. Les gargouilles et le couronnement sont à peindre ton béton, travail à coordonner avec le couvreur. Bien nettoyer les briques tâchées par la laitance de ciment.

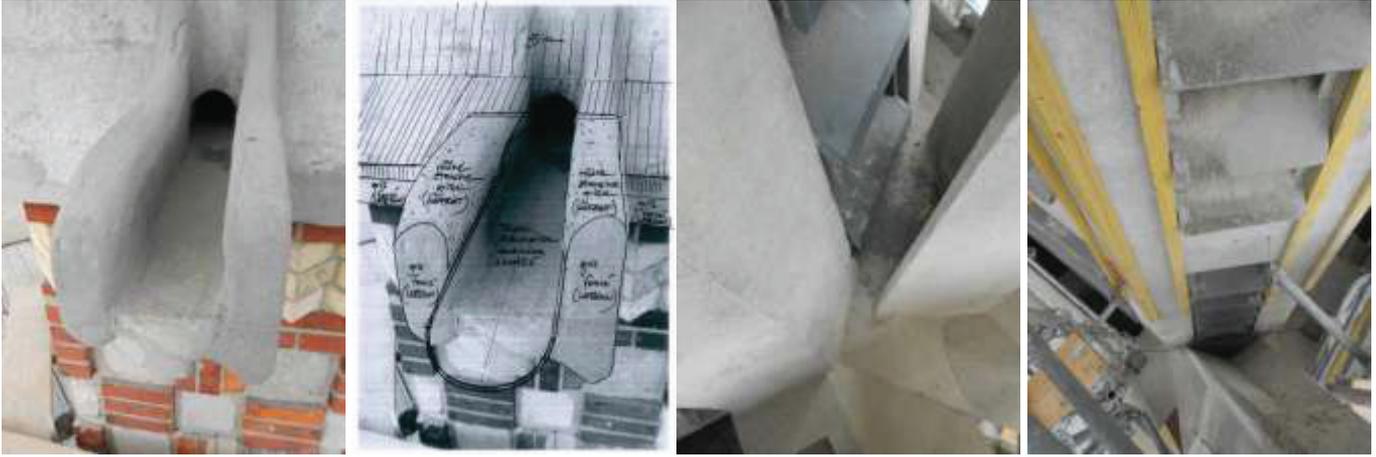
1. Gargouille : nous prenons note ce jour du détail d'exécution suivant : au regard des conditions de mise en œuvre des ouvrages et application de la résine, avaloir ramené au devant du chéneau intérieur nécessitant la condamnation de l'ouverture entre pinacle et flèche, le tuyau d'évacuation sera en aluminium diamètre 60 ou 70. Au droit de la gargouille, le détail devra être étudié conjointement avec le couvreur et le ravaleur, finition résine étanche sur le dessus, voir esquisse de principe ci-dessous.

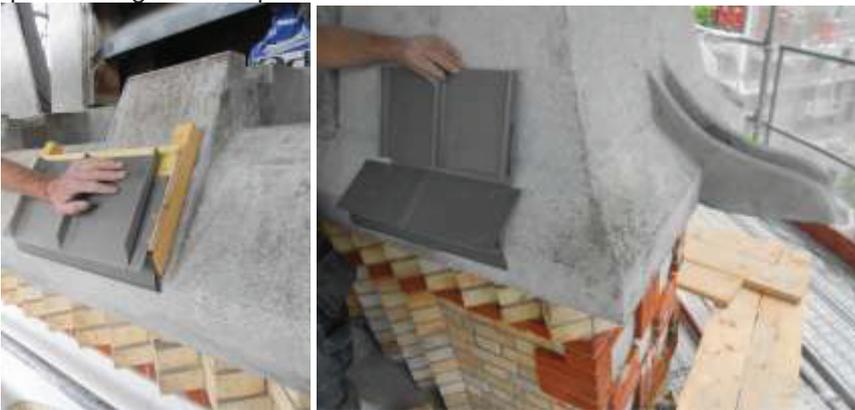
1. Nous prenons note une nouvelle fois de vos observations sur les conditions de mise en œuvre de la charpente au regard de l'encombrement des éléments de structure de l'échafaudage : mise au point d'urgence avec l'échafauteur de LEBRUN rappelé ce jour.
2. Reçu ce jour les plans détails d'exécution de VMzinc : voir documents annotés joints au CR 7.
3. couronnement de la tour : vu ce jour le détail de la maquette présentée ce jour, travail à coordonner avec LEBRUN qui se chargera de la peinture du couronnement. Le recouvrement des feuilles doit être dans le sens du vent.
